**KUNDA SULETUD PRÜGILA  
KESKKONNASEISUNDI HINDAMINE

KESKKONNAUURING**

Objekti aadress: LÄÄNE-VIRU MAAKOND

Töö täitja: KOBRA AS

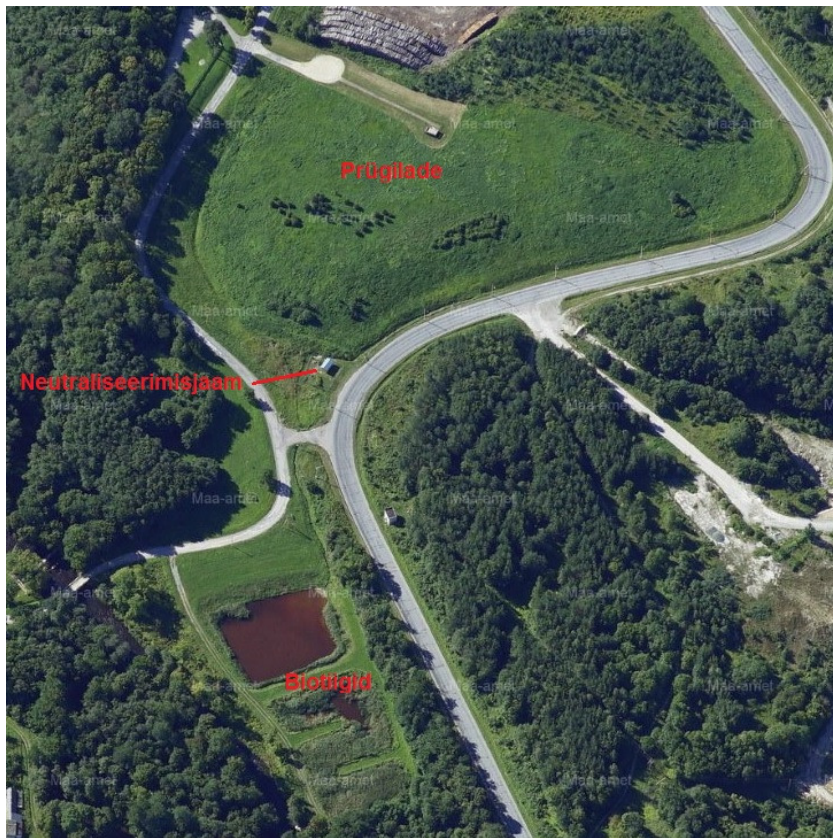
**Joonis 3. Aerofoto Kunda prügilast ja puhastusehitistest (Maa-amet)**

Kunda linna prügila (Joonis 2 ja Joonis 3) asub tehase endises savikarjääris. Karjäärist kaevandati savi peaaegu sada aastat. 1974. a hakati ammendatud karjääri ladestama Kunda tehase aluselisi (pH 12,5-12,7) tootmisjääke. Hinnanguliselt ladestati ca 1,1 miljonit tonni erinevaid jäätmeid. Suure enamiku moodustavad nendest tehase tootmisjäätmel, milleks olid pöördahjude elektrifiltrite klinkritolmu ülejäägid (peamine osa), katlamajade tuhk, eterniidi- ning asbestijäätmel. Vähemal määral ladestati puidu- ja olmejäätmel, mille osakaal oli väike (5-10% ladestuse mahust, 1500-2000 t).

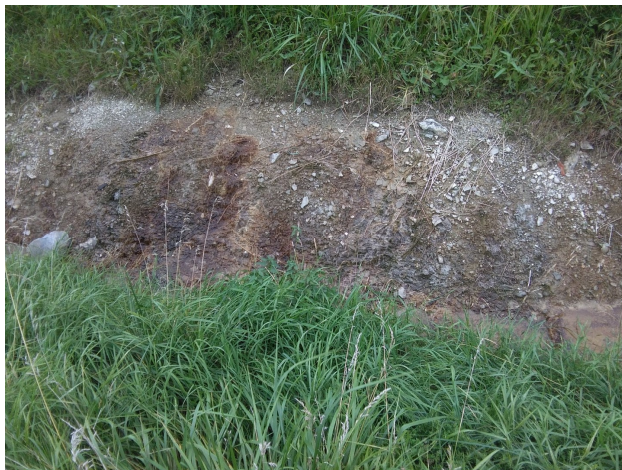
**Joonis 5. Nõrgvee prügilast välja filtreerumine Uus-Sadama tee ääres asuvasse prügila ringkraavi**

Ülevaatusel (30.08.2016) tegemisel oli näha, et maanteeäärses (Uus-Sadama tee ääres) prügila ringkraavis voolab prügilast välja filtreerunud nõrgvesi (Joonis 5 ja Joonis 6), mis oli tugevalt aluseline. Samuti oli selle elektrijuhtivus suur, mis viitab suurele kogusele lahustunud ioonidele, mis pärinevad prügiladest. Tõenäoliselt ei tööta prügila drenaaž nii, nagu see on kavandatud. Käesoleva töö käigus läbiviidud mõõdistustööde andmetel selgub, et maantee ääres asuvad prügila drenid (Joonis 7, kaevud nr 2-5) asuvad kraavist kõrgemal (0,2-1,2 m kraavi põhjast kõrgemal). See tekitab olukorra, kus nõrgvesi voolab kraavi mitte dreni. Dreenid võivad lisaks ajapikku olla ka ummistunud. Projekti järgi on drenitorud kavandatud kraavist siiski sügavamale ning ilmselt on need ehituse käigus paigaldatud valele kõrgusele. Kraavist peaks vesi voolama restkaevu ja sealt toru pidi edasi neutraliseerimisjaama kõrvalt mööda. Osa nõrgveest nii voolabki, kuid ülejäänud osa voolab kraavi pidi neutraliseerimisjaama sissevoolu.

5. Selleks, et Uus-sadama tee äärsesse prügila ringkraavi enam nõrgvesi ei voolaks, tuleb selle ääres asuvad drenid paigaldada senisest sügavamale (kraavist 1-1,5 m sügavamale). Samuti tuleb sügavamale viia neutraliseerimisjaama juures asuvad drenid (ligikaudu sügavusele 14 m abs). Drenid tuleb paigaldada selliselt, et need toimiksid ja ei ummistuks lähiajal. Dreenide sügavamale viimine toob kaasa vajaduse nõrgvett pumbata neutraliseerimisjaama.

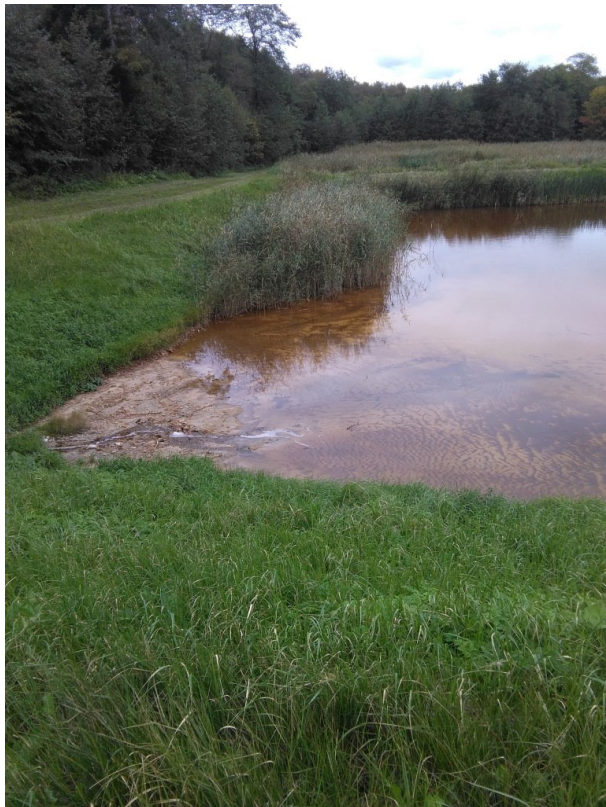
Joonis 8. Sete biotiigis

Praeguses olukorras jõuab biotiiki kontsentreeritud nõrgvesi, mille pH on väga kõrge, kuna osa sellest ei läbi neutraliseerimisjaama. Biotiigi esimeses osas on sissevoolu juures tiigi põhjas palju liivast setet (võib sisaldada kipsi) (Joonis 8). Taimestiku kasv on tagasihoidlik, mis võib olla tingitud vee toksilisusest. Biotiigi teises sektsioonis vohab taimestik ning seega toimib bioloogiline puhastus. Kuna biotiiki tuleb sisse Kunda jõe vesi, ei saa hinnata biotiigi puhastusefektiivsust, sest suures osas on tegemist lahjendusega, kuid võib eeldada, et vegetatsiooniperioodil toimib bioloogiline puhastamine. Puhastusefektiivsus hakkab ajapikku langema kui biotiigis kasvavaid taimi ei niideta ning setet ei eemaldata. Niitmise ja sette eemaldamisega võetakse biotiigist välja taimedesse akumulunud toitained ja võimalikud ohtlikud ained. Viimase aasta veeproovide põhjal on esinenud vee erikasutusloajärgsete piirmäärade ületamisi pH osas (neli korda) ja 1-aluseliste fenoolide osas (üks kord) (Joonis 9). Kui pH välja arvata, suudavad biotiigid praeguses olukorras prügila nõrgvett nõuetekohaselt puhastada **olulise lahjenduse** abiga Kunda jõest.

Esimene biotiik tuleb puhastada settest ja teisest tiigist niita taimestik. Biotiiki tuleb ka edaspidi puhastada settest regulaarselt (vastavalt selle täitumisele) ning niita taimestikku. Biotiikide puhastamine loob eeldused tõhusamaks nõrgvee järelpuhastuseks. Sette eemaldamisel viiakse biotiigist välja sinna akumulunud toit- ja saasteained ning suureneb vee viibeaeg ja seega puhastamise tõhusus. Taimestiku niitmise viiakse biotiigist välja taimedesse akumulunud toitained ja saasteained ning suureneb nõrgvee puhastamise kiirus. Kui biotiike ei puhastata, siis nende puhastusefektiivsus langeb ja ühel hetkel võib see muutuda ebapiisavaks.
